## Glockenturm Historisches Rathaus Wolgast - Zustand vor Sanierung

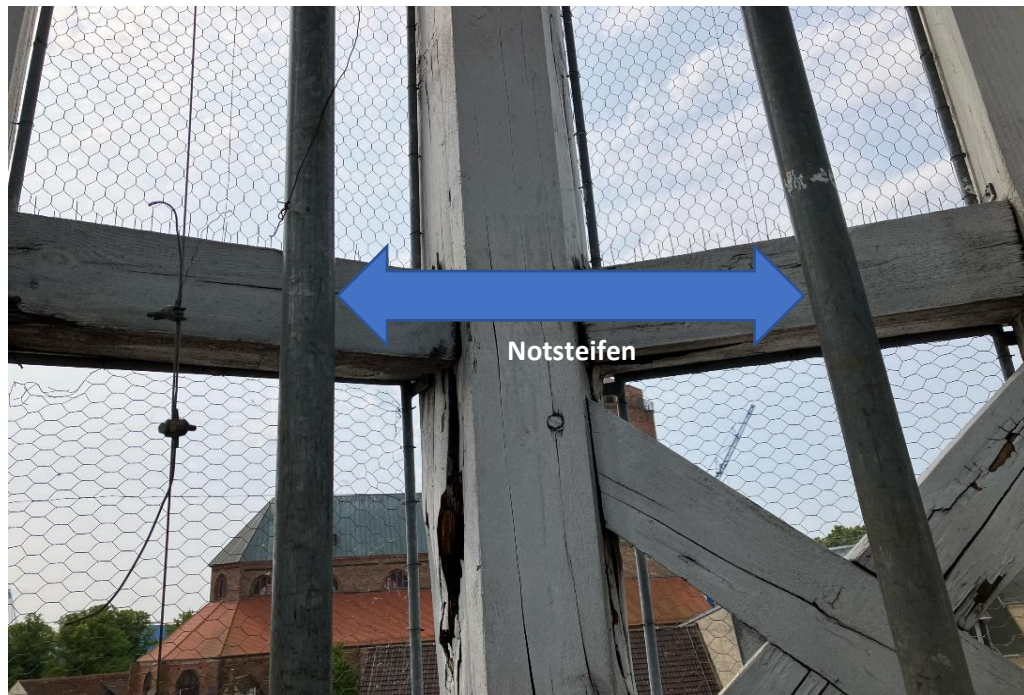
Stark verfaultes Holztragwerk mit Notsteifen

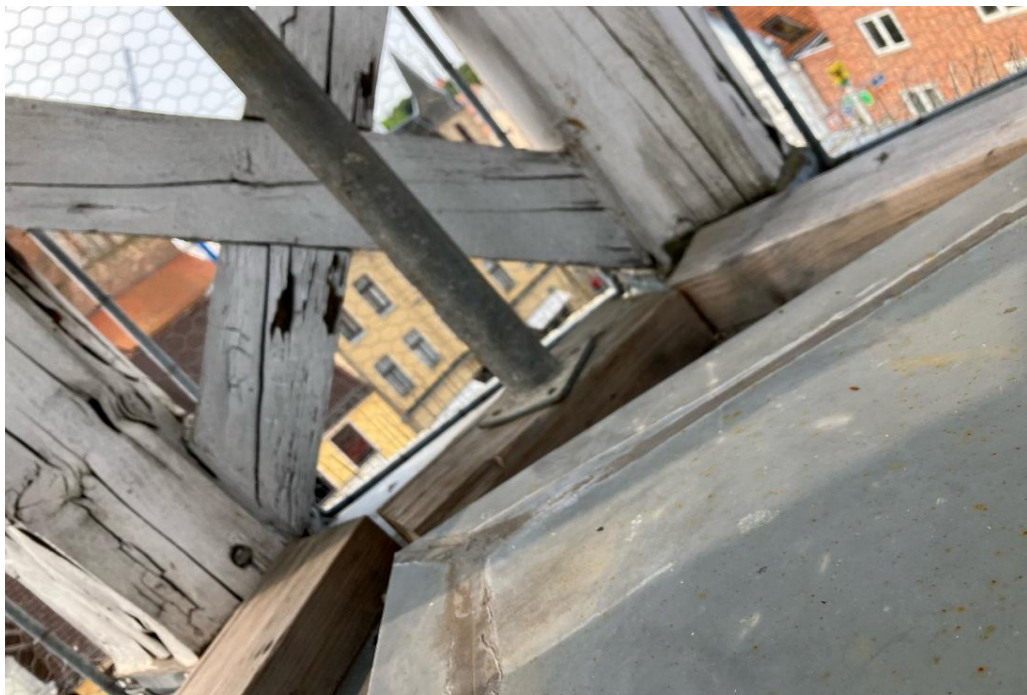
Verfaulte Holzkonstruktion mit Aufsatz Notsteifen

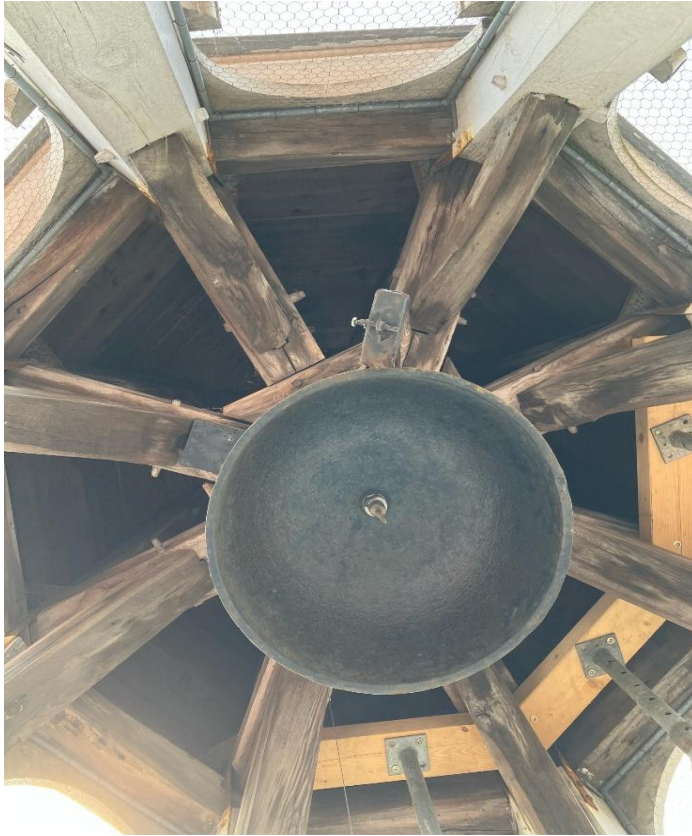
Blick unter die Kuppel mit Notsteifenkonstruktion

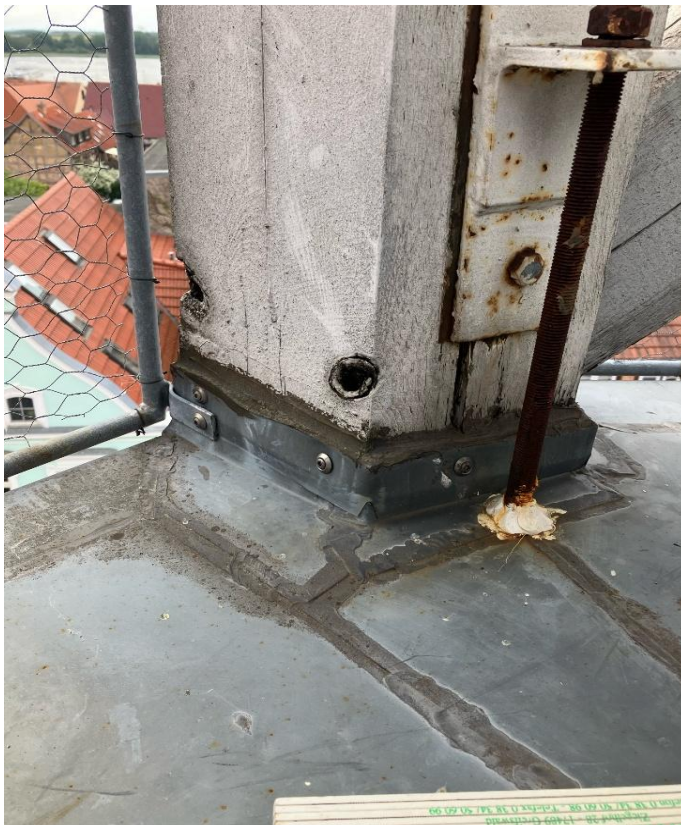
Korrodierte Befestigung Holzstütze
